ANALYSE ET INTERROGATIONS LIEES A L'EFFONDREMENT DE LA CARRIERE SOUTERRAINE DE CRAIE DE LORROY EN 1910

ANALYSIS AND QUESTIONING ON 1910 COLLAPSE OF LORROY CHALK UNDERGROUND QUARRY

Jean-Marc WATELET¹, Charles KREZIAK², Marwan AL HEIB¹

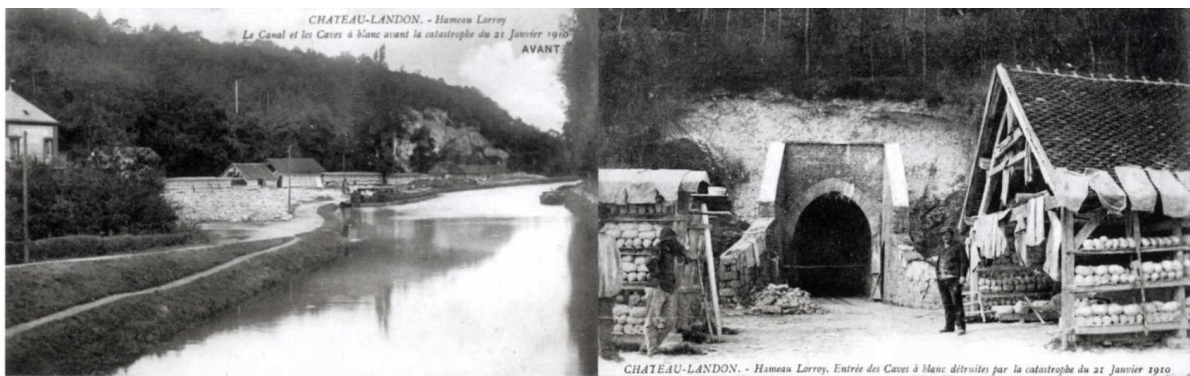
Figure 3. Vue générale du versant et entrée de la carrière avant son effondrement.

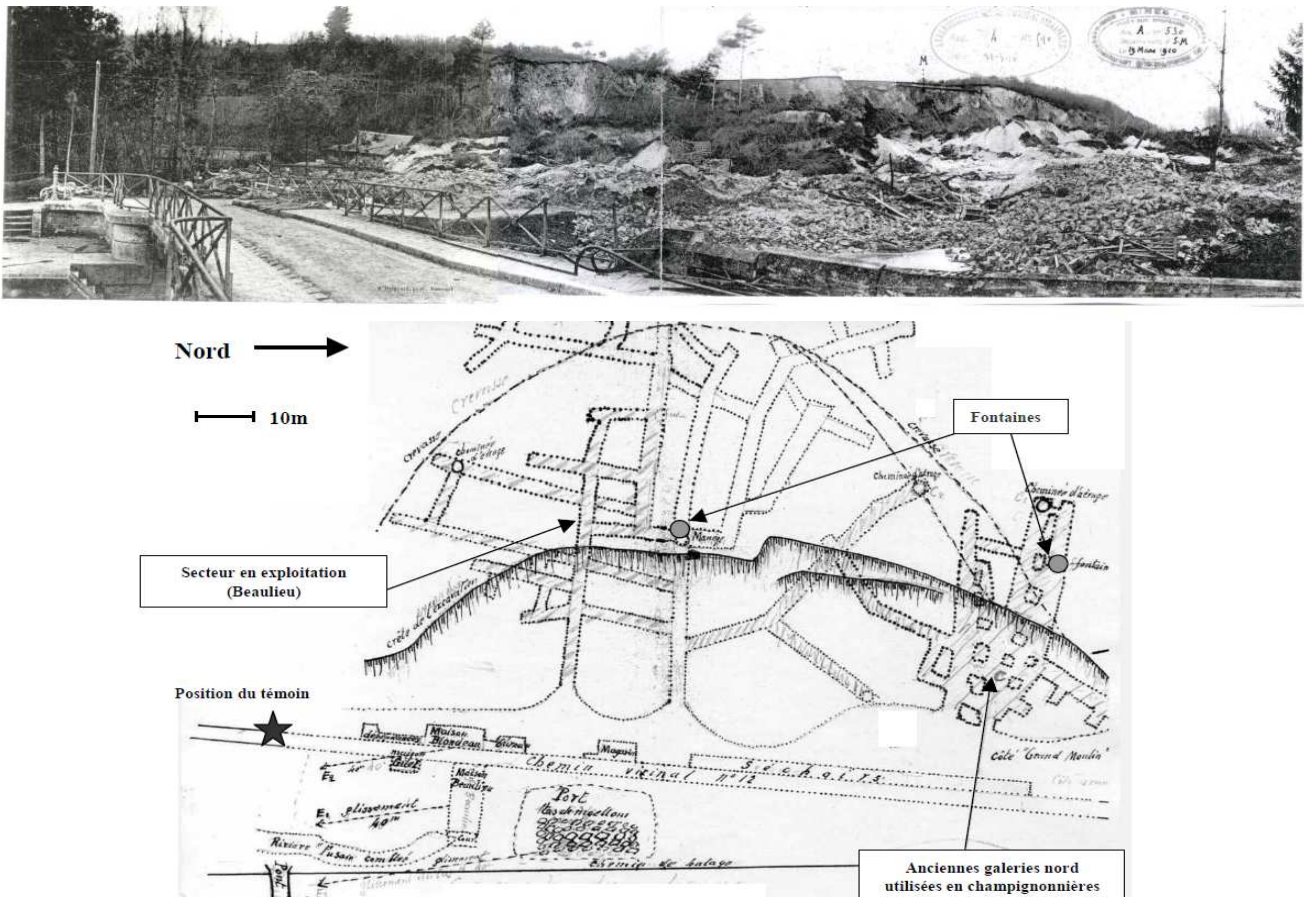
La catastrophe survient le vendredi 21 janvier. L'éroulement soudain du coteau et le glissement qui s'en suit entraînent 3 habitations implantées le long du chemin vicinal longeant le canal du Loing et provoquent la mort par ensevelissement de 7 personnes.

Il est difficile d'évaluer avec précision le volume de matériaux mis brusquement en mouvement (de l'ordre de 100 000 m³). L'éroulement s'étend sur un linéaire d'une centaine de mètres et la surface d'arrachement, haute d'une vingtaine de mètres, se situe à une quarantaine de mètres en retrait de la bordure d'origine du coteau (Figure 4). L'amoncellement de décombres (roches et remblais) comble le canal et brise l'écluse de Lorroy ainsi qu'une digue, provoquant la vidange du canal sur 6 km. Plusieurs mois seront nécessaires pour déblayer le site.

Figure 4. Photos et croquis en plan de la zone effondrée (source DRIRE IdF).

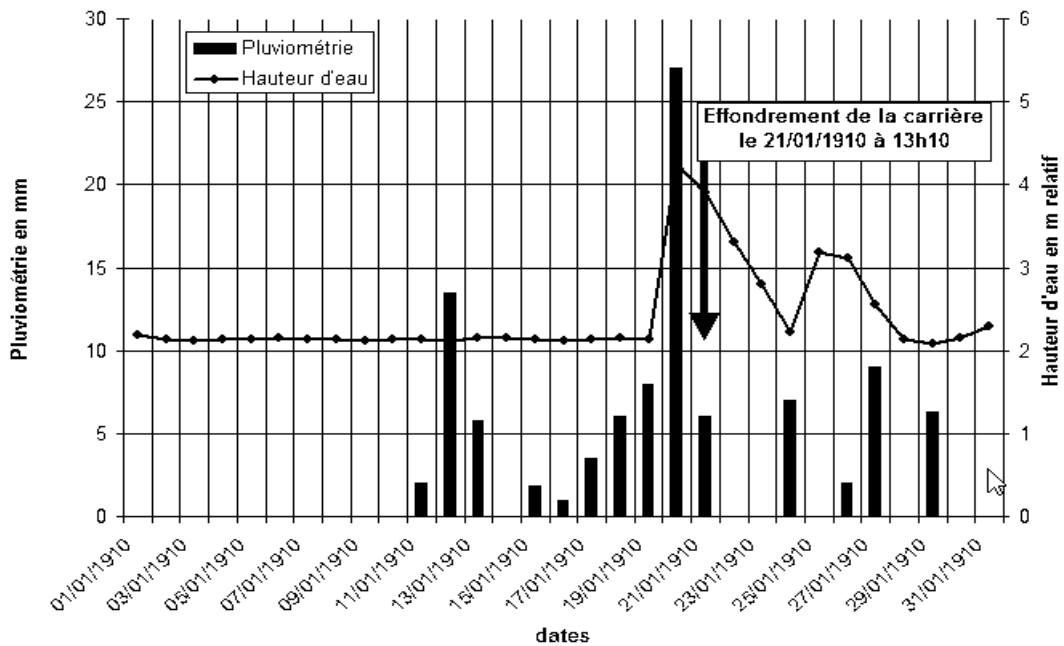
L'effondrement s'est produit le lendemain du pic de crue du Loing (Figure 5), après que le champignonniste, exploitant de la partie nord de la carrière, ait signalé que l'eau

envahissait les galeries en remontant par les fontaines (anciens puits creusés sur quelques mètres de profondeur dans le mur des exploitations pour délayer la craie).

Figure 5. Relation pluviométrie-hauteur d'eau du Loing à Nemours lors de la crue de 1910 (source DIREN IdF-DTer IdF).

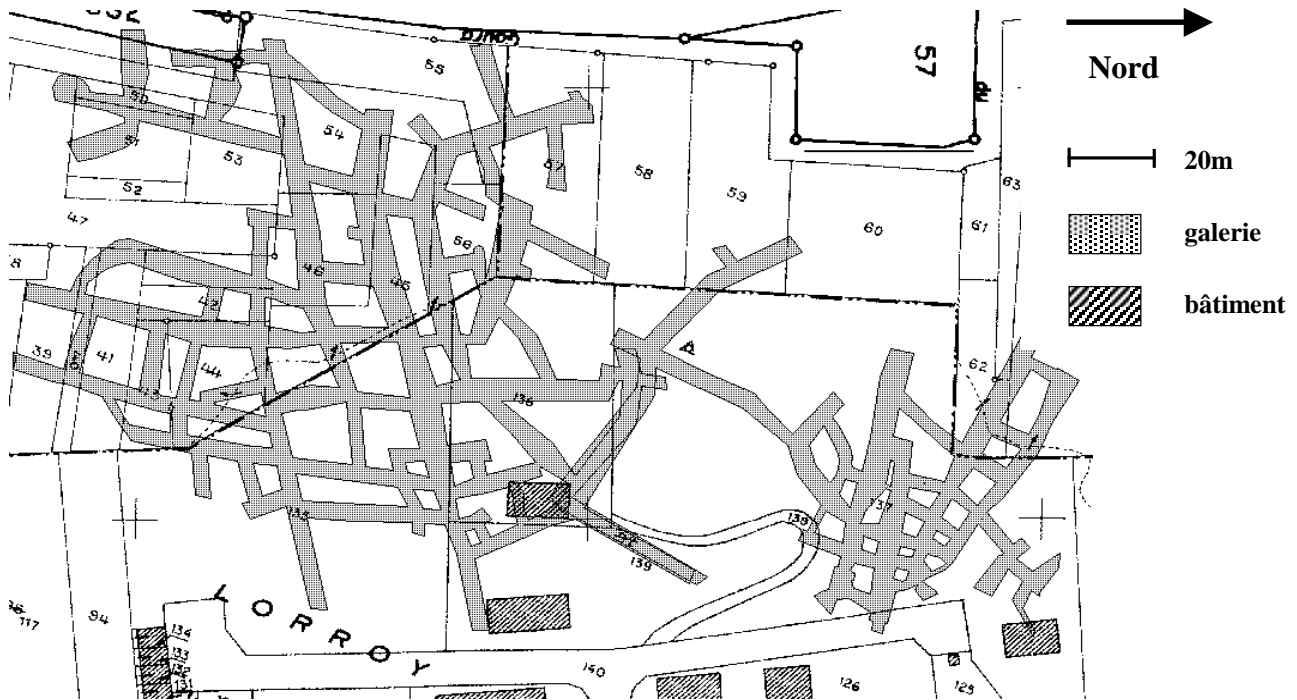
L'examen des plans d'archive de la carrière effondrée et la visite des ouvrages souterrains proches ont renseigné sur la géométrie et l'état de dégradation des cavités (Figure 6, état des toits et piliers ; orientations de la fracturation en particulier). A partir de ces données et des caractéristiques de la craie, des calculs de stabilité des piliers ont été menés.

Figure 6. Plan d'origine de la carrière reporté sur le cadastre actuel (Cerema IdF).

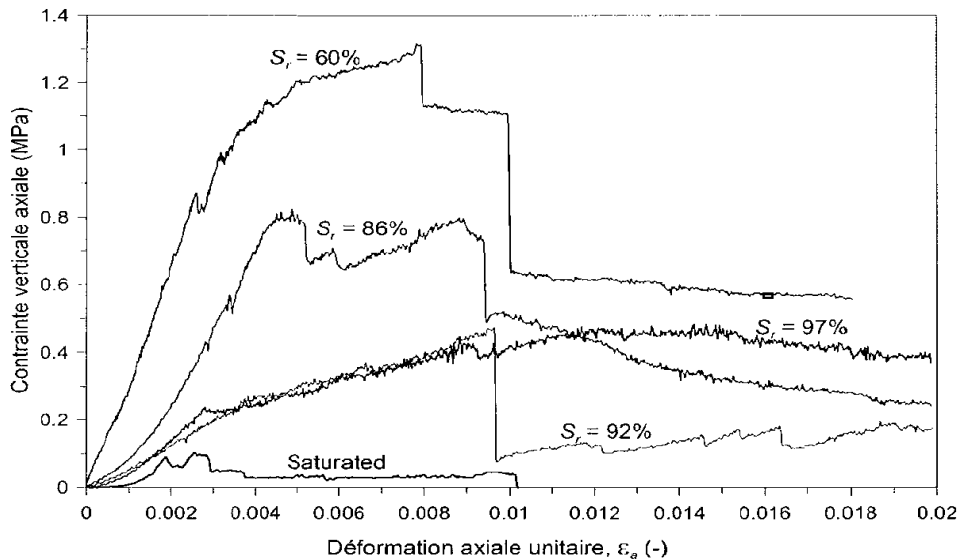
Les courbes d'essais de résistance à la compression simple réalisés par le CERMES sont présentées sur la figure 7. Les essais ont été effectués sur des éprouvettes cylindriques d'élanement 2, initialement séchées par évaporation libre à partir de l'état in situ, puis portées à différents degrés de saturation. On constate la diminution progressive de la résistance avec l'augmentation du degré de saturation. La résistance diminue de 1,3 MPa (S_r 60%) à moins de 0,5 MPa (de l'ordre des valeurs trouvées en 1910) lorsqu'on se rapproche de la saturation totale, résultats confirmés par les essais de l'Université de Lorraine ($R_c > 4$ MPa pour des échantillons passés à l'étuve à moins de 0,8 MPa à saturation).

Figure 7. Résultats des essais de compression simple réalisés à différents degrés de saturation (source CERMES).

Jusqu'à 92 % de saturation, le comportement des échantillons testés est fragile avec une rupture brutale. A 97 % de saturation, on note un comportement ductile et à l'état saturé, une résistance quasi nulle avec des éprouvettes totalement déformées de texture pâteuse.

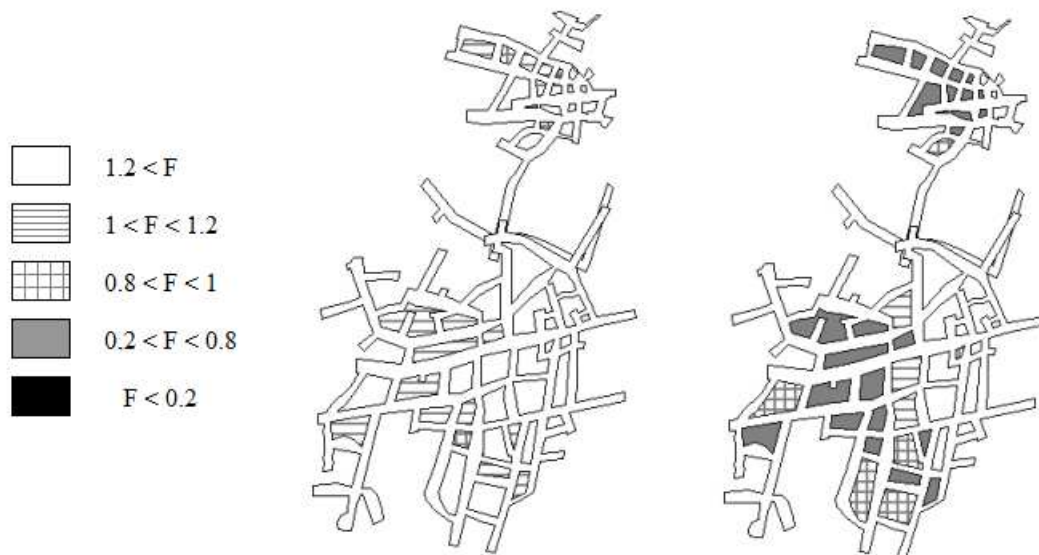
Bien que d'application limite, un calcul analytique simple (aire tributaire) tenant compte de l'épaisseur du recouvrement et de l'abaissement des caractéristiques mécaniques de la craie, suite à la saturation, montre une dégradation importante de la stabilité des piliers de la partie nord et permettrait d'expliquer le premier effondrement (Figure 8). Cette approche permet également d'envisager la rupture du fond de la partie sud de la carrière.

Figure 8. Coefficient de sécurité (rupture par compression) dans le cas d'une chute de la résistance mécanique de la craie (R_c de 1,4 MPa à gauche et de 0,9 MPa à droite).

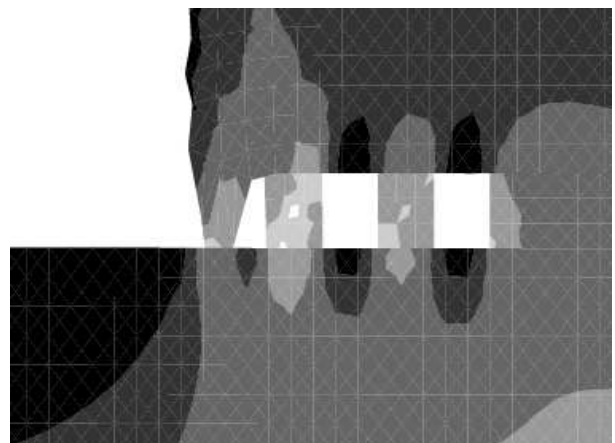
Cette approche n'indique cependant pas la rupture des larges piliers situés en bordure du versant. Pour expliquer leur ruine, il est nécessaire de prendre en compte la proximité du versant qui induit une concentration et une inclinaison des contraintes principales ainsi que des cisaillements sur les piliers (Figure 9).

Figure 9. Distribution des contraintes verticales selon un calcul élastique (code UDEC) cas de trois chambres creusées à flanc de coteau (gris clair = 2,5 MPa, noir = 0 MPa).
