# Retour d'expérience sur l'effondrement de Clamart du 1er juin 1961 : synthèse et analyse technique

Jean-Marc Watelet. Retour d'expérience sur l'effondrement de Clamart du 1er juin 1961 : synthèse et analyse technique. Rapport Scientifique INERIS, 2015, 2014-2015, pp.38-39. ineris-01869532

# RETOUR D'EXPÉRIENCE SUR L'EFFONDREMENT DE CLAMART DU 1<sup>ER</sup> JUIN 1961: synthèse et analyse technique

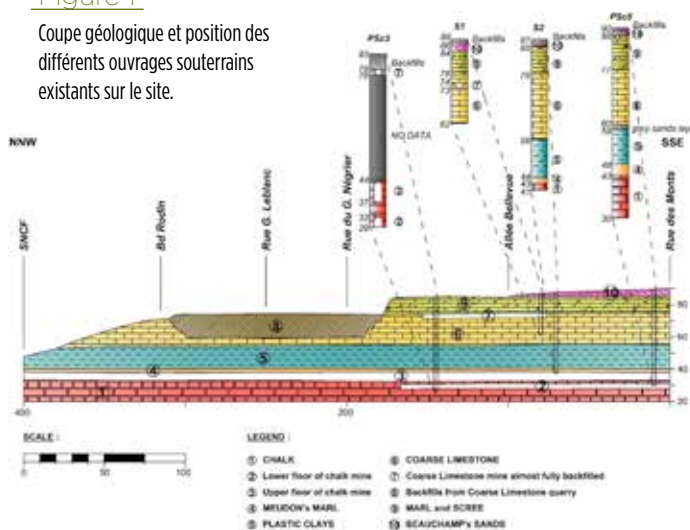
Figure 1

l'argile plastique du Sparnacien puis les formations calcaires du Lutétien. La [Figure 1](#) présente une coupe géologique locale et la position des différents ouvrages souterrains existants sur le site.

Coupe géologique et position des différents ouvrages souterrains existants sur le site.

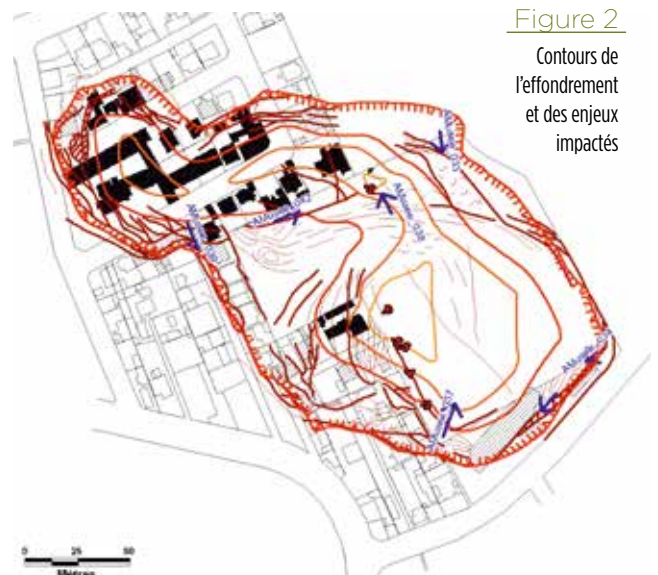
Figure 2

Le déroulement temporel de l'effondrement est connu précisément grâce aux enregistrements sismographiques du phénomène. La partie sud s'est effondrée une demi-heure avant la zone nord où étaient situées la plupart des habitations ([Figure 2](#)).

Contours de l'effondrement et des enjeux impactés
