Retour d'expérience sur l'effondrement de Clamart du 1er juin 1961 : synthèse et analyse technique

Jean-Marc Watelet

RETOUR D'EXPÉRIENCE SUR L'EFFONDREMENT DE CLAMART DU 1^{ER} JUIN 1961: synthèse et analyse technique

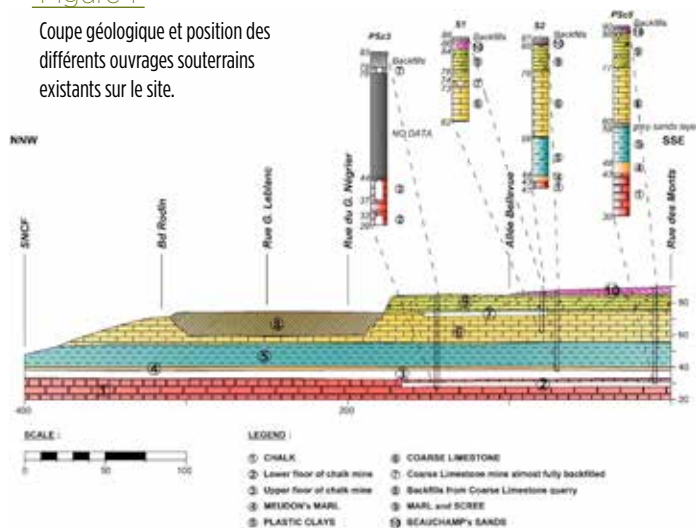
Figure 1

l'argile plastique du Sparnacien puis les formations calcaires du Lutétien. La [Figure 1](#) présente une coupe géologique locale et la position des différents ouvrages souterrains existants sur le site.

Coupe géologique et position des différents ouvrages souterrains existants sur le site.
