## Retour d'expérience sur l'effondrement de Clamart du 1er juin 1961 : synthèse et analyse technique

Jean-Marc Watelet

# RETOUR D'EXPÉRIENCE SUR L'EFFONDREMENT DE CLAMART DU 1<sup>ER</sup> JUIN 1961: synthèse et analyse technique

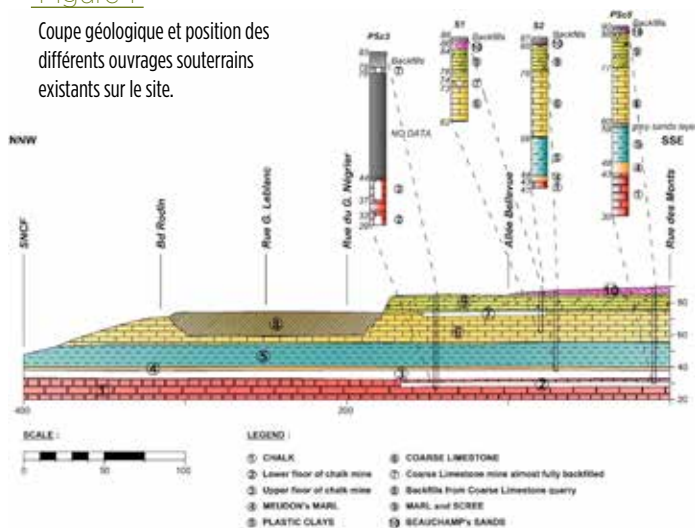
Figure 1

l'argile plastique du Sparnacien puis les formations calcaires du Lutétien. La [Figure 1](#) présente une coupe géologique locale et la position des différents ouvrages souterrains existants sur le site.

Coupe géologique et position des différents ouvrages souterrains existants sur le site.

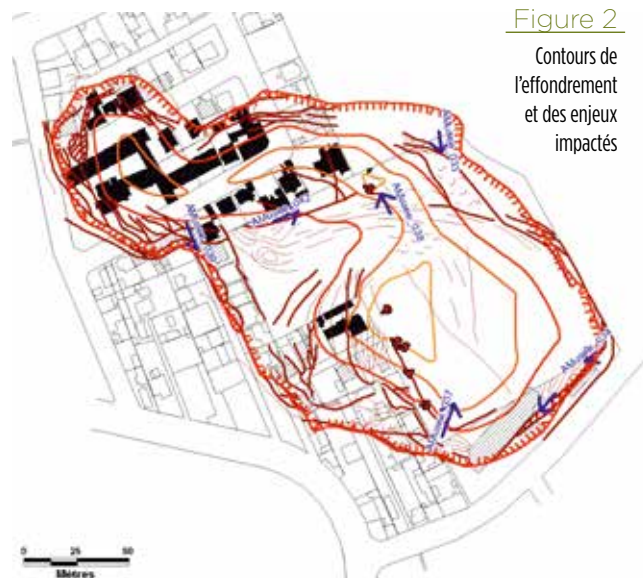
Figure 2

Le déroulement temporel de l'effondrement est connu précisément grâce aux enregistrements sismographiques du phénomène. La partie sud s'est effondrée une demi-heure avant la zone nord où étaient situées la plupart des habitations ([Figure 2](#)).

Contours de l'effondrement et des enjeux impactés

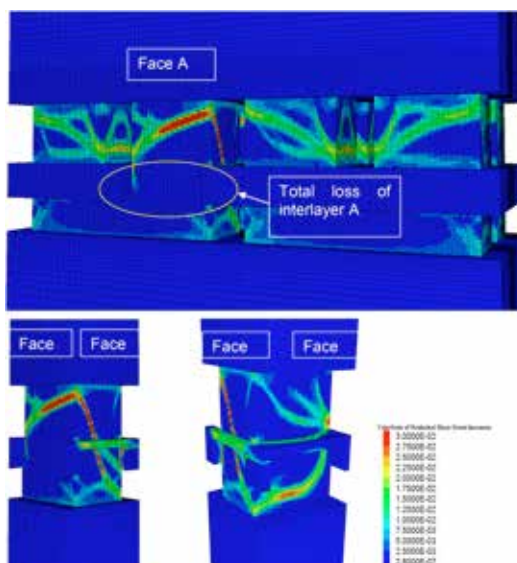
Figure 3

Une approche numérique a donc été menée en utilisant le code FLAC3D pour prendre en compte la superposition des piliers et le comportement de la planche intermédiaire (Figure 3). Les résultats tendent à montrer que la réduction d'épaisseur de cette planche influe sur la rupture simultanée de deux piliers superposés et que les remontées de voûte dans le niveau inférieur ne sont pas des phénomènes anodins pour la stabilité globale.

Contraintes dans les piliers pour une réduction de l'épaisseur de la planche intermédiaire.
