Traitement d'un terril en combustion par confinement

TRAITEMENT D'UN TERRIL EN COMBUSTION PAR CONFINEMENT (schistier Simon, Houillères du Bassin de Lorraine)

PAQUETTE Yves¹, TULEWEIT Court², AUDOUIN Michel³, LAC Christophe³

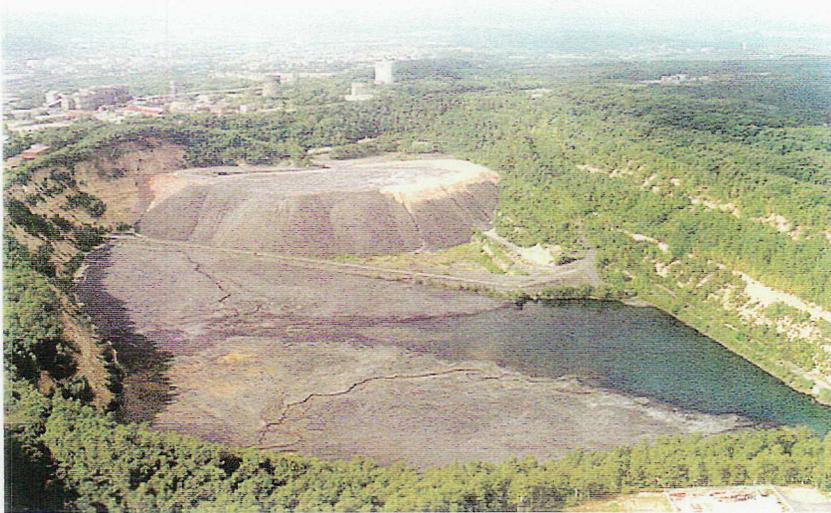
Figure 1 : Vue de la carrière Simon (début 1999).

Avec l'achèvement du dépôt, des autoéchauffements chroniques des schistes ont pris de l'ampleur à partir de 1998, sur une bonne partie du flanc exposé à l'air et aux intempéries. Ceux-ci sont apparus principalement dans le secteur Ouest, au droit de ravines en crête de talus, initiées par le ruissellement incontrôlé des eaux de la plate-forme vers les flancs (figure 1).

Au premier plan : bassin à schlamms. Au second plan : schistier Simon, le haut de talus du secteur Ouest, raviné, est masqué par des sables limoneux pour confiner les premiers auto-échauffements

Début 1999, les foyers ont commencé à dégager d'abondantes fumées et à se généraliser à l'ensemble de la crête du schistier. Des premiers travaux de confinement ont alors été réalisés avec l'apport de 30 000 m³ de sables argileux provenant de la carrière de MERLEBACH ou de chantiers de terrassements locaux, utilisés pour masquer sur une épaisseur de 0,5 à 1 m les hauts de talus et le bord de la plate-forme.

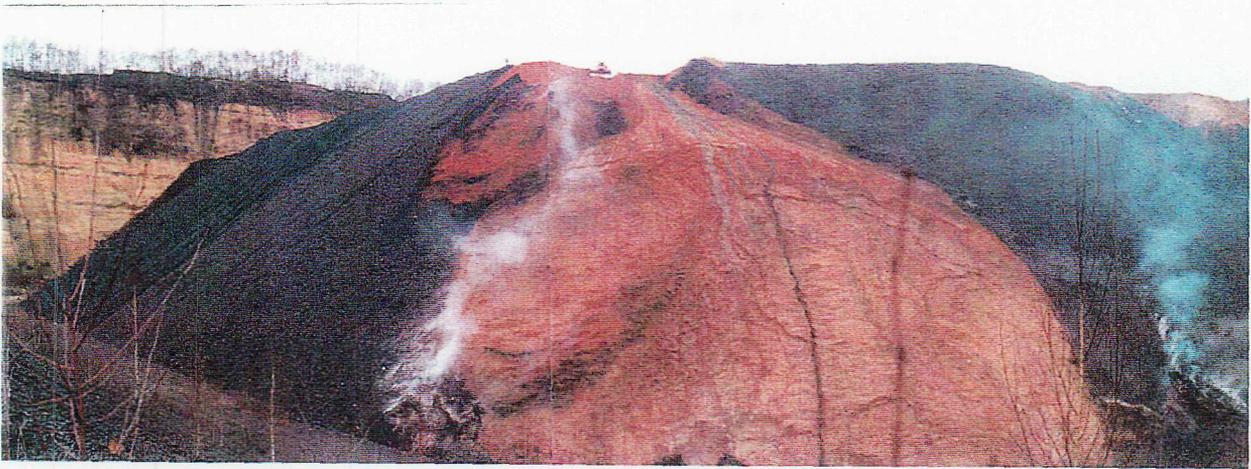
Au cours de l'hiver 1999 / 2000, des foyers sont apparus dans la zone centrale, en partie basse du talus, là où la granulométrie des matériaux est la plus forte. Attisés par les rafales de vents, ces foyers ont accru le volume des fumées âcres émises et provoqués de sérieuses nuisances olfactives pour les riverains (figure 2).

Figure 2 : Schistier Simon, zone centrale, 3 décembre 1999 : fumerolles en pied de talus, de part et d'autre de la coulée de sablons, poussés depuis le haut de talus pour confiner l'échauffement.

L'apport de sablons extérieurs au site a été repris au dernier trimestre 1999 (43 000 m³) pour tenter de contenir les foyers en partie basse. Les matériaux étaient poussés au bouteur depuis le haut de talus sur le flanc, en formant une grande coulée épaisse de 1 à 3 mètres et large d'une cinquantaine de mètres. Malheureusement, les foyers ainsi recouverts se sont rapidement déplacés latéralement de part et d'autre du masque pour retrouver les entrées d'air (effet cheminée) et le volume des fumées ne s'est pas atténué.

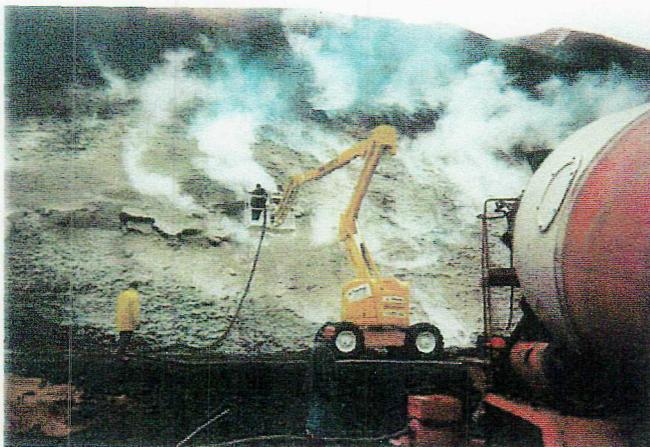
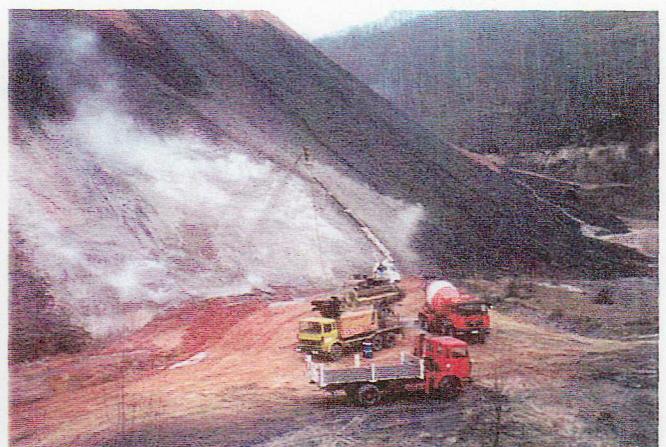
Figures 5 et 6 : Projection de béton projeté pour étancher rapidement les secteurs en échauffement.

- à projeter sur le reste du flanc une coque de béton projeté épaisse d'une vingtaine de centimètres (soit au total 10 300 m³ d'un coulis de cendres volantes et de ciment), à partir d'une nacelle, pour une première action rapide d'étanchéification (figures 5 et 6) ;
- à poursuivre les apports de sablons extérieurs au site pour continuer à masquer les foyers en crête (20 000 m³).

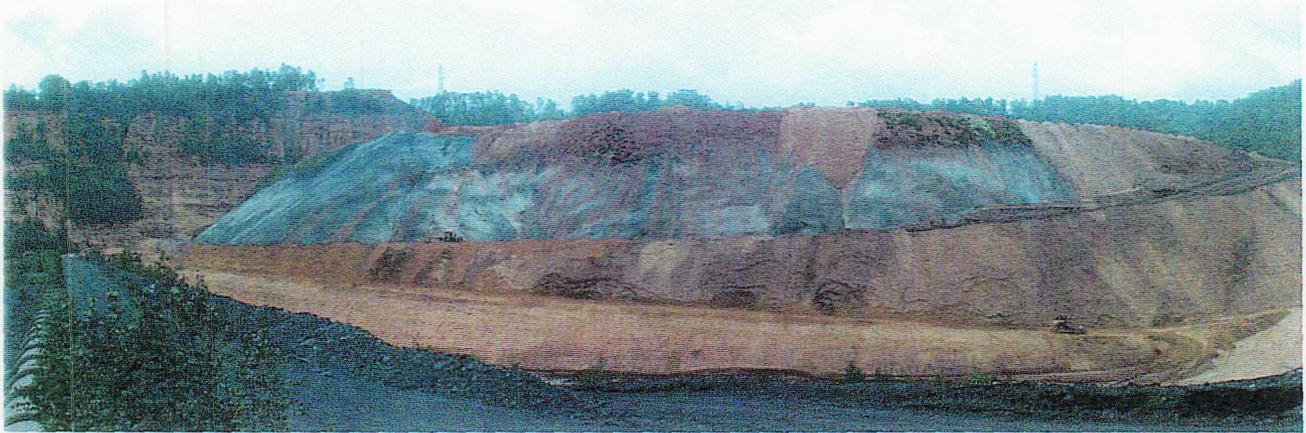
Figure 9 : Etat d'avancement de la risberme le 1^{er} juillet 2000.

Les travaux de terrassements en grande masse (emprunt et mise en place de 490 000 m³ de sablons compactés sur le dépôt) ont été réalisés entre juillet et octobre 2000, avec des cadences moyennes hebdomadaires, sur 2 postes de travail, de 30 500 m³ / semaine (figure 9). Ces cadences ont été permises par les faibles distances de roulage, avec des engins chargés uniquement en descente.

Les matériels utilisés en fonction du phasage ont été : une pelle RH30 et un chargeur CAT 980 alimentant 4 tombereaux 769C et 3 camions articulés CAT 25T pour la construction de la première partie du masque, un buteur D10H et 4 motoscrapers 631E pour l'élévation finale du remblai.

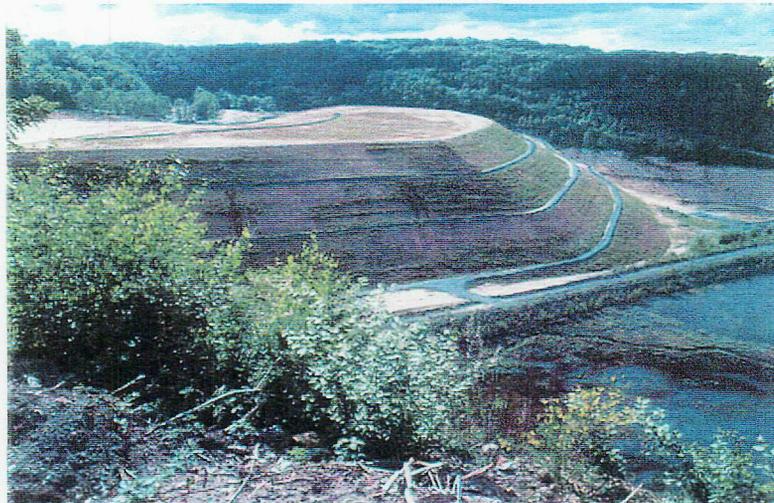
Figure 11 : Vue finale du schistier avec ses 3 banquettes drainantes (mai 2002).

Le talus du schistier a été masqué par une grande risberme (pente intégratrice de 27°) avec trois banquettes drainantes intermédiaires (figures 10 et 11), larges de 5 mètres, réglées pour permettre une bonne gestion des eaux de ruissellement (contre-pentes amont et latérales de 2%, mise en place de cunettes souples en géotextiles imprégnés de bentonite et de descentes d'eau en tuiles de béton emboîtées).

Les talus et la plate-forme ont été ensemencés de graminées par projection de graines et de fertilisants au canon hydraulique pour les préserver de l'érosion.
