ATEX et installations industrielles : éléments de retour d'expérience issus d'une vingtaine d'années d'enquêtes après accidents

ATEX and industrial facilities : learning from experience based on 20 years of accident investigation

Mohamed BOUDALAA et Bruno DEBRAY

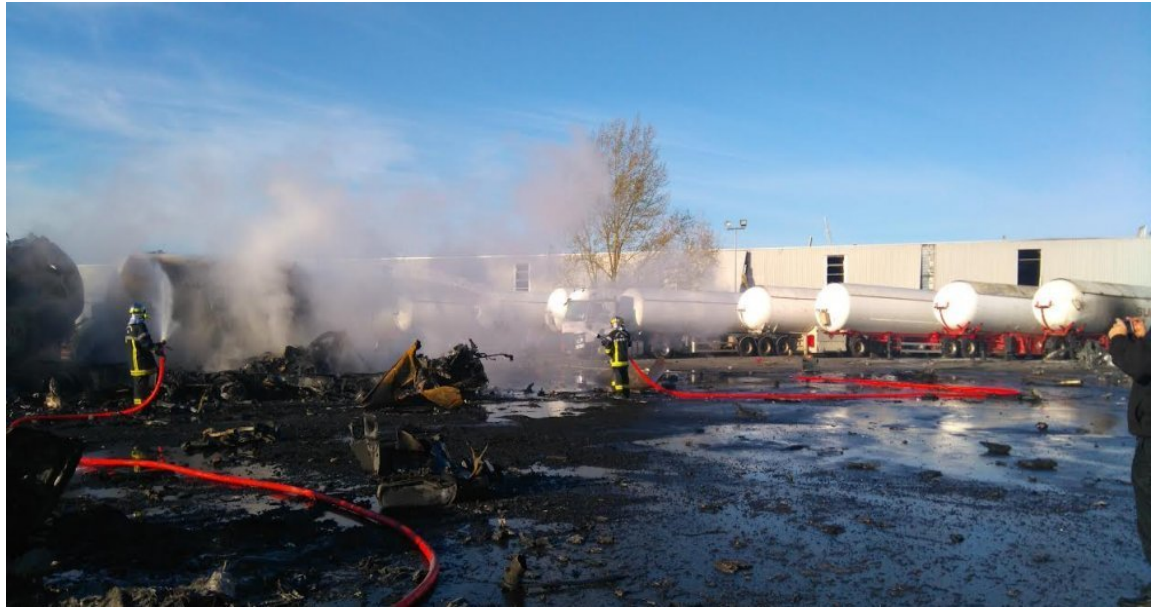
Cas 1 : Explosion de cinq citernes à Bassens : des morceaux de métal retrouvés à 800 mètres

Les faits se sont déroulés dans le hangar de l'entreprise CD Trans, spécialisée dans le transport d'hydrocarbures, de gaz liquéfié et de bouteilles de gaz.

Un incendie s'est déclaré vers 7h pour une raison encore inconnue dans un camion-citerne garé sur un parking de stockage de la société. Les flammes ont fait **exploser trois camions à 7h20, puis deux autres un quart d'heure plus tard**. Les citernes étaient vides mais contenaient encore probablement des gaz résiduels.

Le feu s'est ensuite propagé à d'autres camions, sans causer d'explosions supplémentaires. **Une vingtaine de véhicules ont été mis hors d'usage.**

Des morceaux de citerne ont été projetés très loin. Ainsi, **une pièce de métal d'une soixantaine de kilos a été propulsée à environ 800 mètres dans le jardin d'une maison !** Trois habitations ont été touchées par des débris, sans faire de blessés, a indiqué le maire de Carbon-Blanc Alain Turby.

L'arrière du hangar en métal de l'entreprise voisine a été entièrement déformé sous l'effet de la chaleur.
