# Retour d'expérience sur la catastrophe de Coalbrook

Christophe Didier

Christophe Didier. Retour d'expérience sur la catastrophe de Coalbrook. Rapport Scientifique INERIS, 2013, 2012-2013, pp.70-72. ineris-01869471

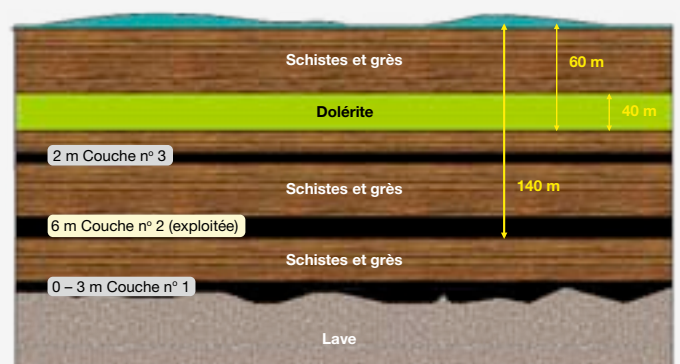
Figure 1

Contexte géologique de la mine de Coalbrook (exploitation menée en couche 2).

La géologie de la mine de Coalbrook, située à 100 km au sud de Johannesburg, se caractérise par une alternance de veines de charbon, de grès et de schistes surplombées par un puissant filon horizontal de dolérite (40 m d'épaisseur, 80 m à l'aplomb des chantiers, Figure 1). Les travaux, initiés en 1905, se sont tous développés au sein de la veine principale de charbon (6 m d'épaisseur, 140 m de profondeur).

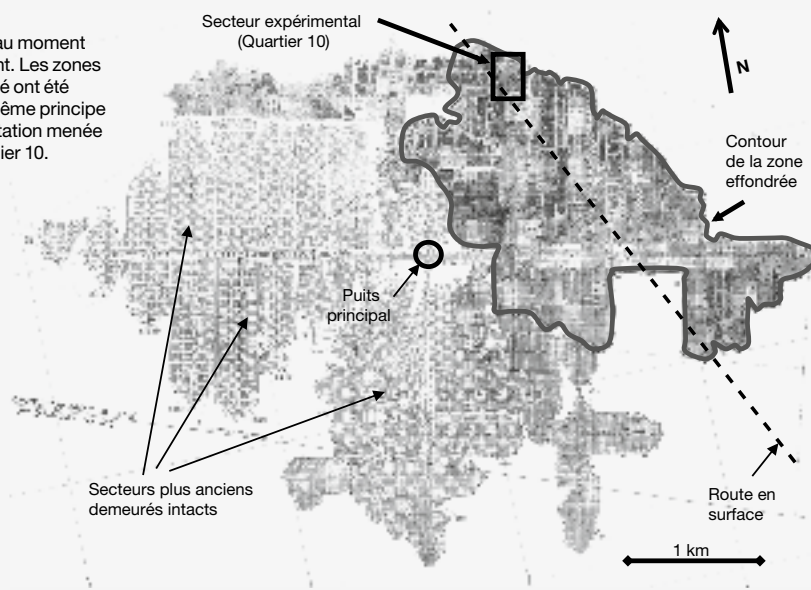
**Figure 2**

Plan de la mine au moment de l'effondrement. Les zones en gris plus foncé ont été reprises sur le même principe que l'expérimentation menée au sein du Quartier 10.

Une expérimentation fut donc entreprise dans le Quartier 10 (Figure 2). Le suivi du comportement de la zone fut limité à de simples observations visuelles. Après deux mois, aucun signe particulier n'ayant été observé, on conclut au succès de l'expérimentation et il fut décidé d'en généraliser le principe à l'ensemble des anciens chantiers de la mine.

L'application de la formule aux piliers résiduels du Quartier 10 établit que ceux-ci étaient largement sous-dimensionnés pour supporter le poids des terrains de recouvrement. La « fausse » stabilité apparente du quartier expérimental s'explique donc par le rôle capital joué par le banc de dolérite (soulagement des piliers par transfert d'une partie du poids des terrains de recouvrement vers les bords fermes de l'exploitation). La rupture, d'abord partielle puis totale, de ce banc induisit un report brutal de l'ensemble du poids du recouvrement sur les piliers. La rupture de ces derniers, incapables de supporter cette mise en charge dynamique expliquerait l'effondrement spontané de l'ensemble du quartier jusqu'à alors stable. ➔
