## Procédés de méthanisation et gestion des risques industriels. Retour d'expérience en France et en Allemagne

Sébastien Evanno, Benno Weinberger

## Procédés de méthanisation et gestion des risques industriels Retour d'expérience en France et en Allemagne

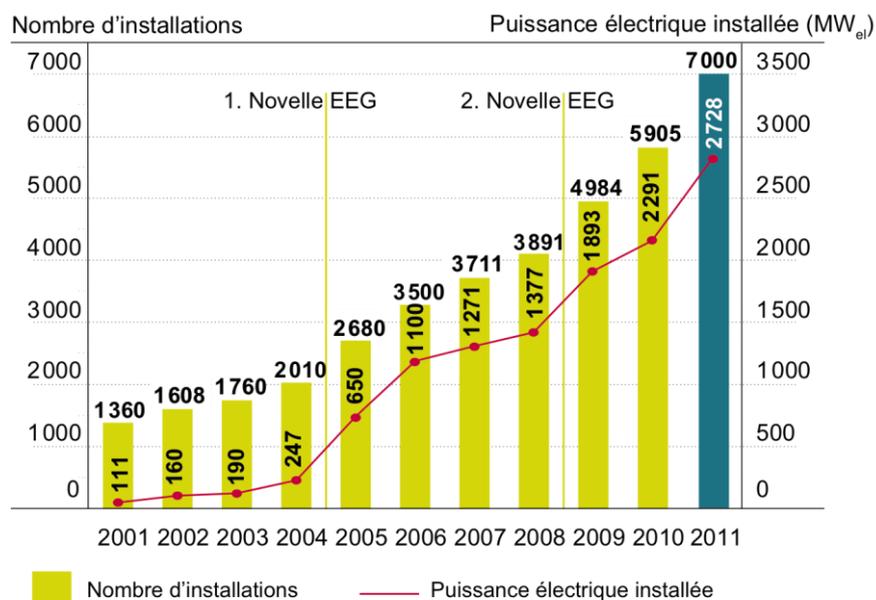
Source : Fachagentur Nachwachsende Rohstoffe e.V. (FNR).

**Figure 1. Développement des installations produisant du biogaz en Allemagne**

5 905 installations de méthanisation agricole ont ainsi été recensées en 2010 pour une puissance de 2 291 MW (*figure 1*). Cette puissance aurait atteint 2 900 MW pour plus de 7 000 unités de méthanisation en 2011.

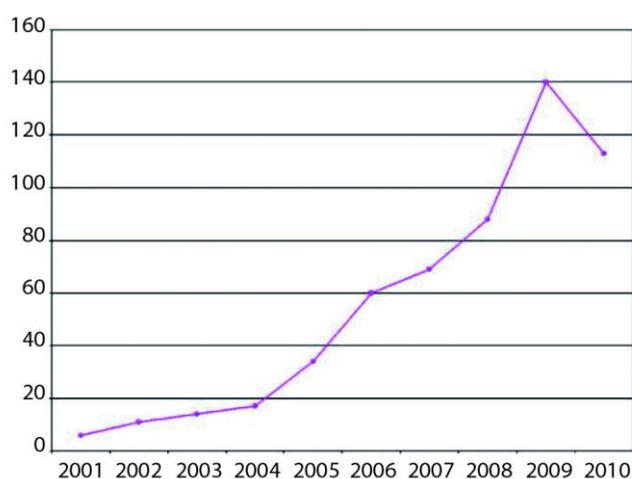
Source : Landwirtschaftliche Sozialversicherung (LSV) Bereich Prävention.

**Figure 2. Nombre des accidents sur des installations produisant du biogaz en Allemagne**

Pourtant pour la plupart des cas, la cause de ces sinistres reste inconnue, voire imprécise ou contradictoire selon les avis d'experts (expertises au nom des assureurs ou expertises au nom des propriétaires). Il en ressort qu'il est souvent difficile de connaître avec précision l'événement initial du scénario accidentel. Cette base de données « ZEMA » est loin d'être exhaustive si on la compare avec la base de données du LSV (organisme d'assurance sociale agricole en Allemagne, *figure 2*) qui a recensé jusqu'à 140 accidents en 2009 (ce qui représente presque 3 % des installations de méthanisation en Allemagne).
