Avis d'expert sur la détermination des caractéristiques d'inflammabilité du chanvre

Sébastien Evanno, Laurent Dupont

Sébastien Evanno, Laurent Dupont. Avis d'expert sur la détermination des caractéristiques d'inflammabilité du chanvre. Matériaux 2010, Oct 2010, Nantes, France. pp.NC. ineris-00973600

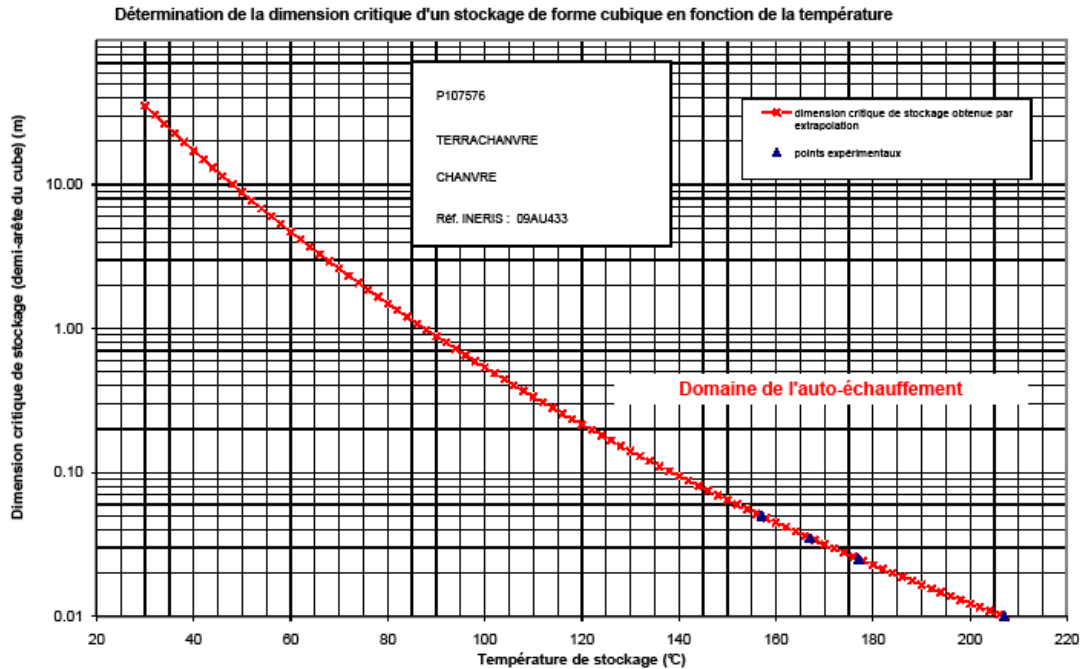
Figure 1 : Courbe d'extrapolation d'auto-échauffement de l'échantillon du chanvre

Cette courbe indique que cet échantillon est sujet au phénomène d'auto-échauffement. Plus le dépôt de poussière de chanvre est épais, plus basse est la température d'activation d'auto-échauffement (et inversement, quelques millimètres de dépôts peuvent s'auto-échauffer mais à des températures élevées notamment lors des travaux par points chauds).

- la température critique d'auto-inflammation pour un dépôt de 5 mm est de 300°C,
- la température critique d'auto-inflammation pour un dépôt de 1 cm est de l'ordre de 207°C,
- la température critique d'auto-inflammation pour un dépôt de 5 cm est de l'ordre de 150°C,
- la température critique d'auto-inflammation pour un dépôt de 10 cm est de l'ordre de 138°C,
- la température critique d'auto-inflammation pour un dépôt de 20 cm est de l'ordre de 120°C,
- la température critique d'auto-inflammation pour un dépôt de 1 m est inférieure à 88°C.

La courbe d'extrapolation d'auto-échauffement de l'échantillon du chanvre est représentée sur la figure 1 suivante :

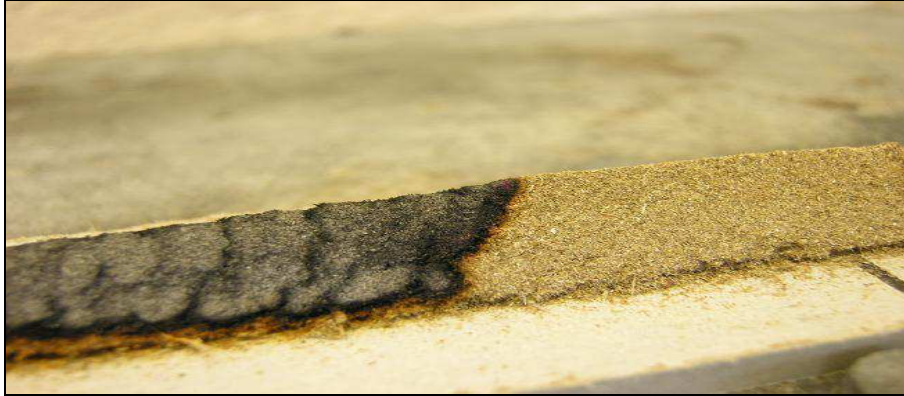
Photo 3 : Vue rapprochée de la traînée pendant la propagation
